Entréer och trapphus

Renovering och underhåll

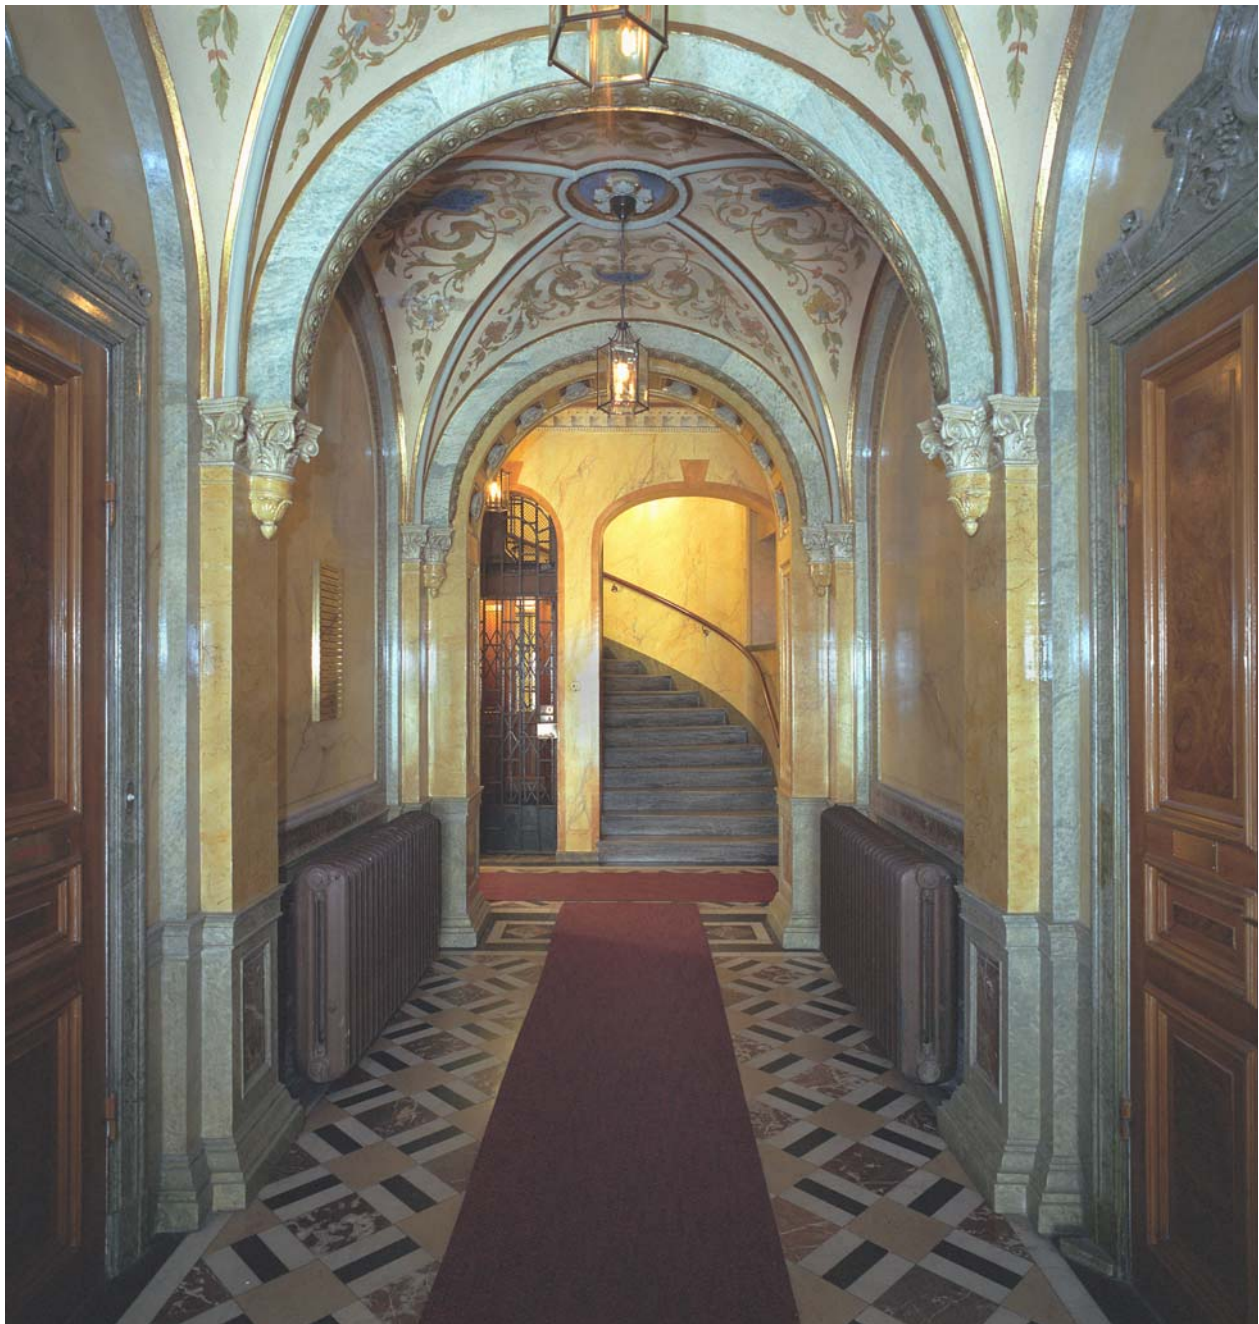
Ett välbevarat trapphus från 1889. Östermalm. Foto Ingrid Johansson.

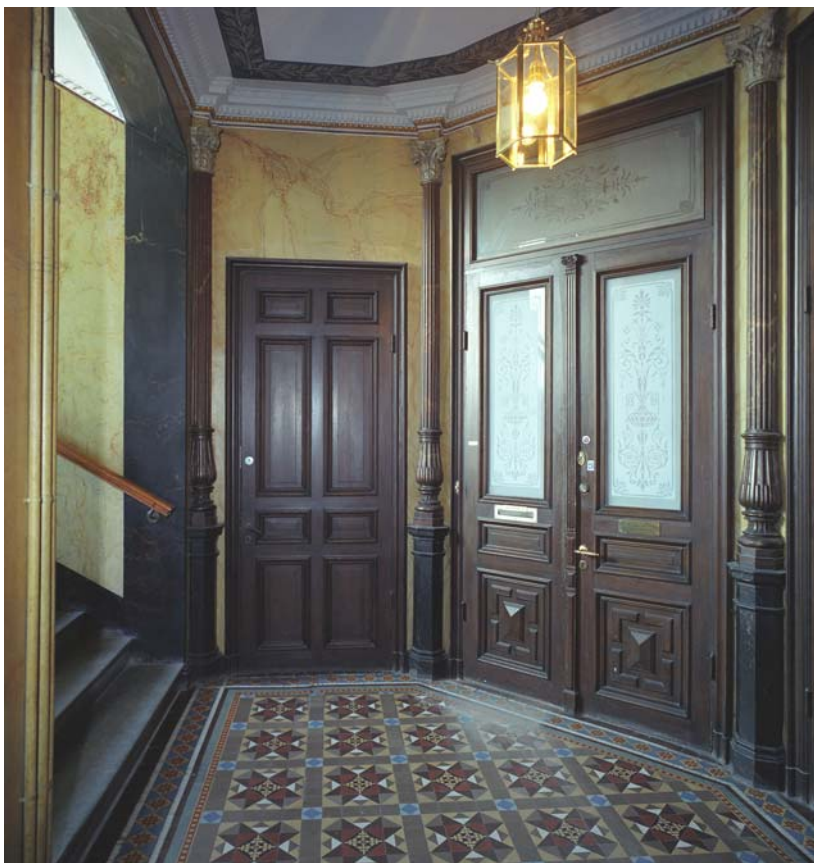
Golvbeläggning av tiles, keramiska plattor från 1889. Marmoreringsmålade väggar och träådtrade dörrar med etsat mönster i glasrutorna. Östermalm. Foto Ingrid Johansson.

I trapphusets miljö ingår dekor även i taken i form av rika stuckfriser med tandsnitt, äggstav och pärlstav eller akantusprydda konsoler. Golvmaterial var stenplattor i lämpliga kulörer som t.ex. röd och grå kalksten, svart och vit marmor och rödbrun marmor oftast lagd diagonalrutigt med enfärgad fris. Keramiska plattor, tiles, i mångfärgade mönster kunde importeras från England åtminstone fr.o.m. 1860-talet. Olika former av cementmosaik, Terrazzo eller Victoriaplattor var vanliga. Tidsenliga armaturer, dörrtrycken och trapphusfönster bidrog till en sammanhållen helhet.

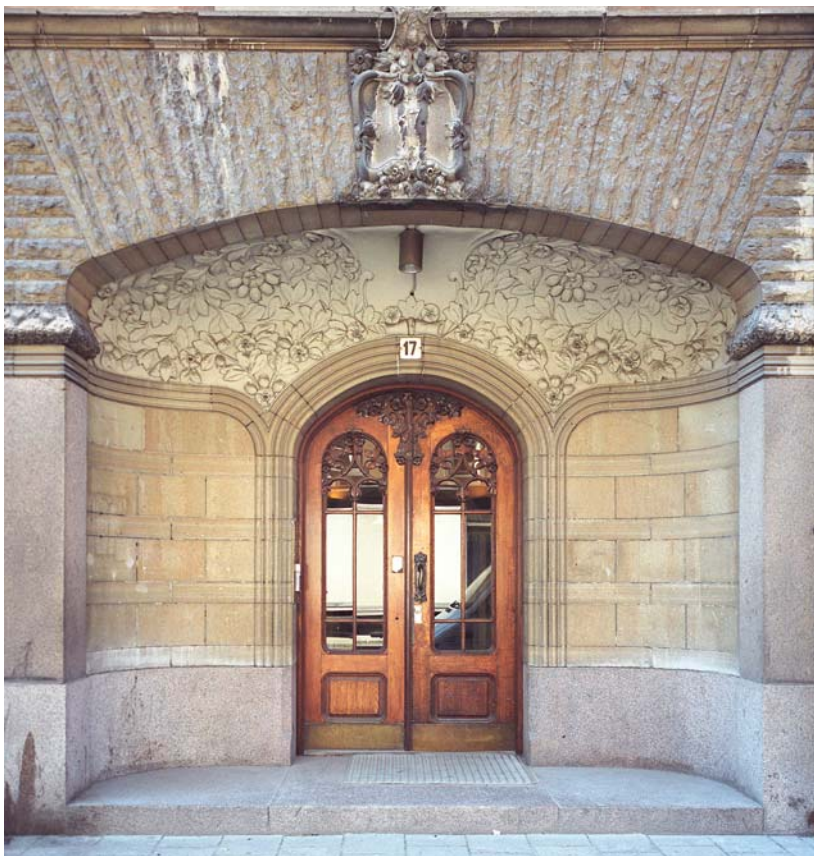
En typisk port och portomfattning i jugendstil, byggd 1906-07. Kungsholmen. Foto Ingrid Johansson.

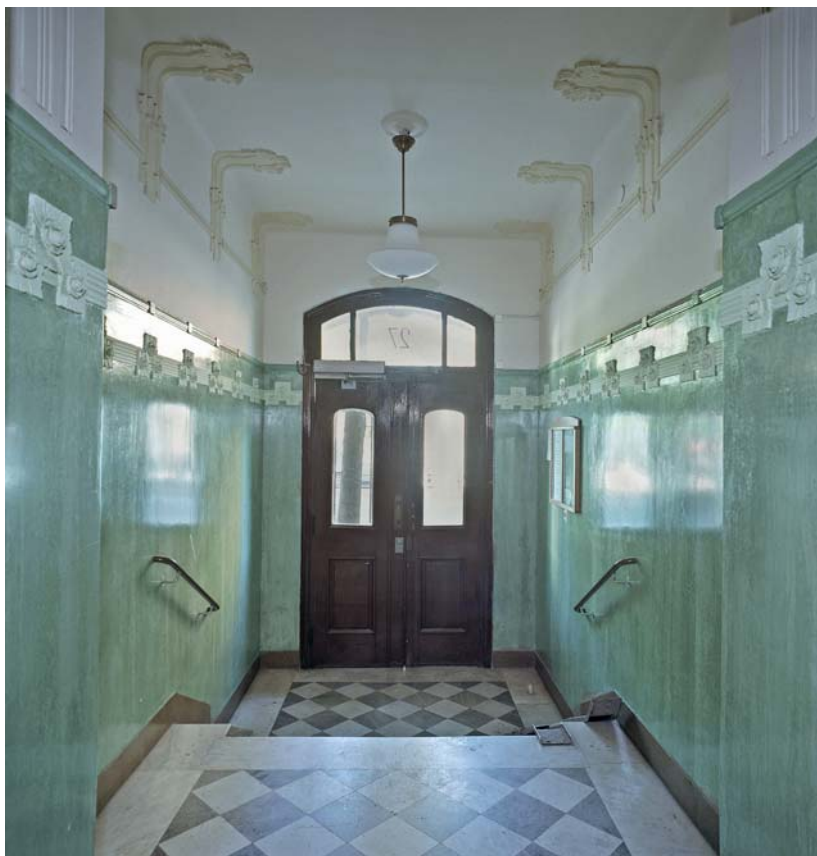
En entré i jugendstil. Kungsholmen. Foto Ingrid Johansson.

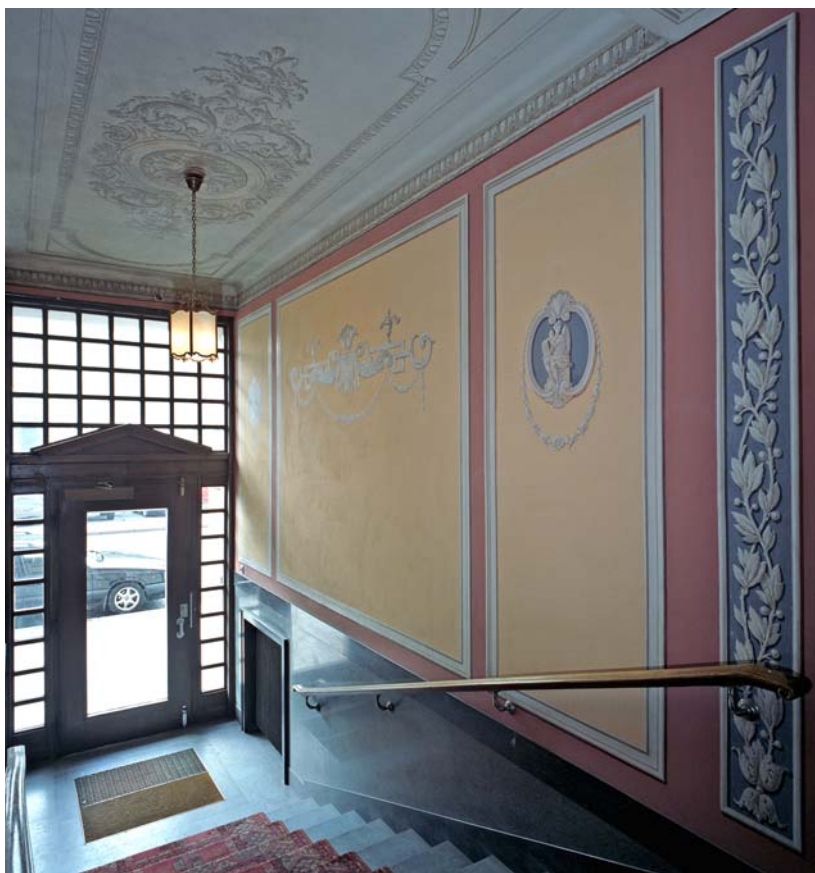
Huset byggdes 1930 med en entré målad i en eftersläpande 20-talsstil, signerat av Jöns Thulin. Kungsholmen. Foto Ingrid Johansson.

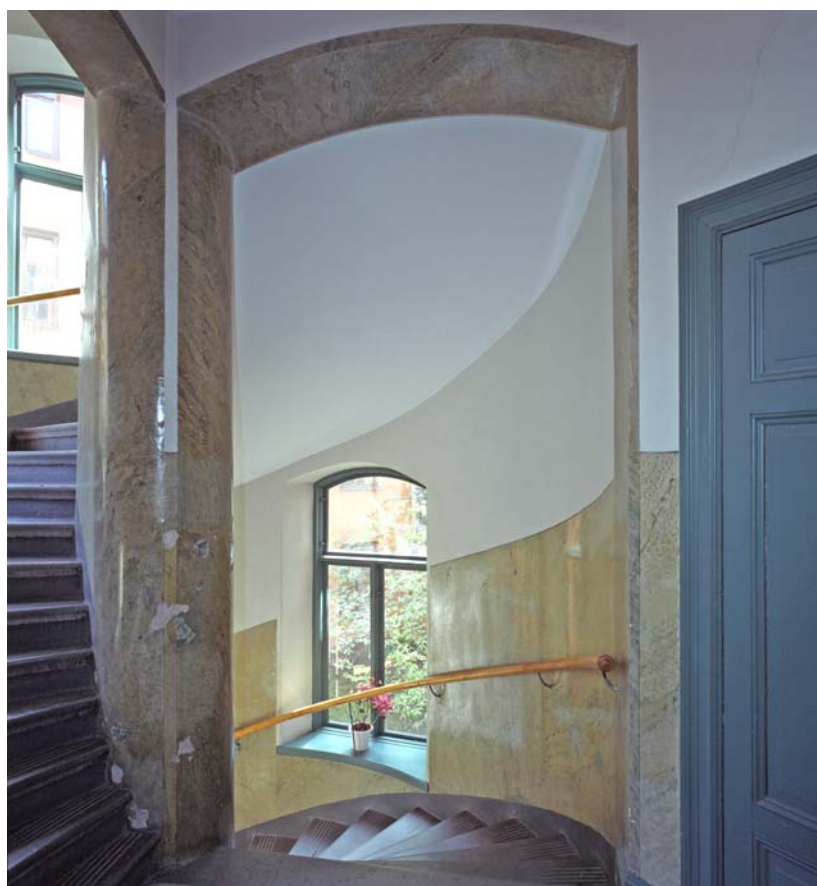
Ett enklare trapphus med karaktär från byggnadstiden 1898. Södermalm. Foto Ingrid Johansson.

dyrbaraste materialen användes. Långt uppe i Vasastaden eller på Södermalm har marmoreringarna utförts i en enklare stil men ändå lika konsekvent genomförda.

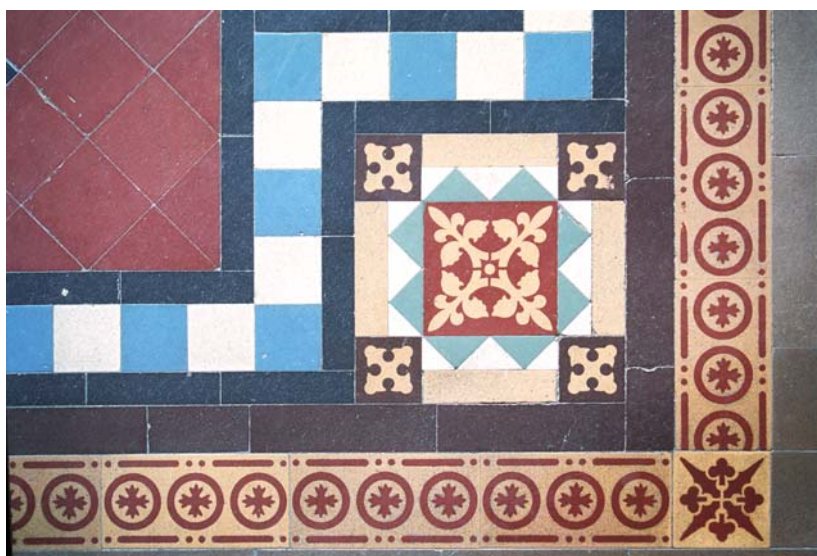
Golvbeläggning av tiles, keramiska plattor, från 1889. Nyttillverkade plattor finns att köpa för eventuella kompletteringar. Östermalm. Foto Ingrid Johansson.

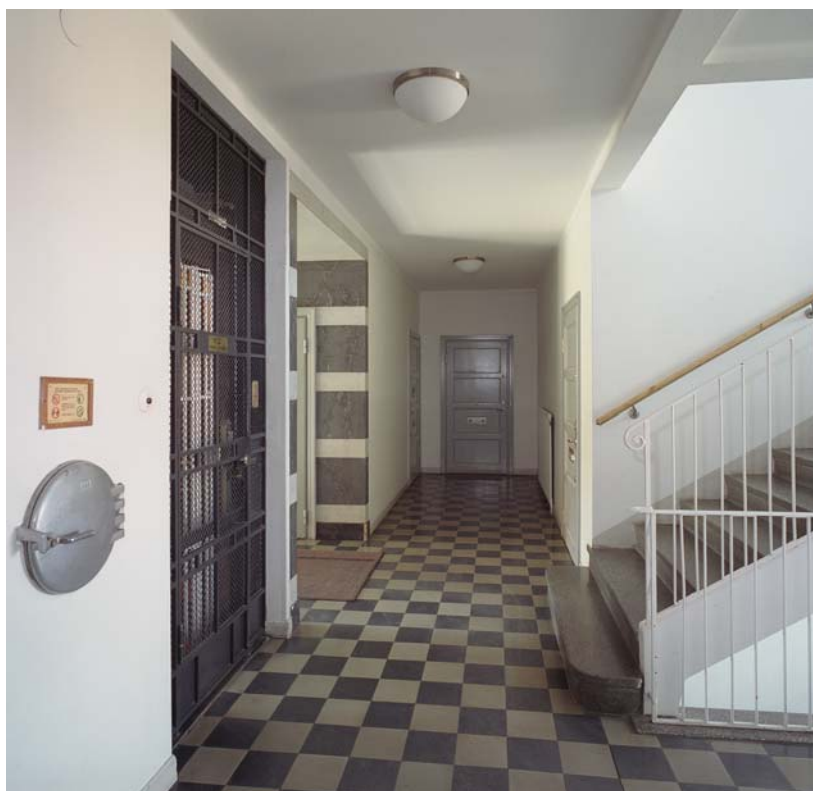
Hiss och sopnedkast är här självklara inslag. Huset är byggt 1930–32 av HSB. Södermalm. Foto Ingrid Johansson.

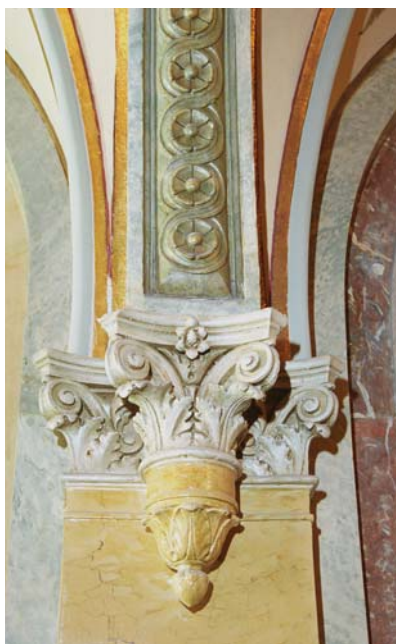
Detalj av målad stuck. Huset är byggt 1890. Östermalm. Foto Ingrid Johansson.

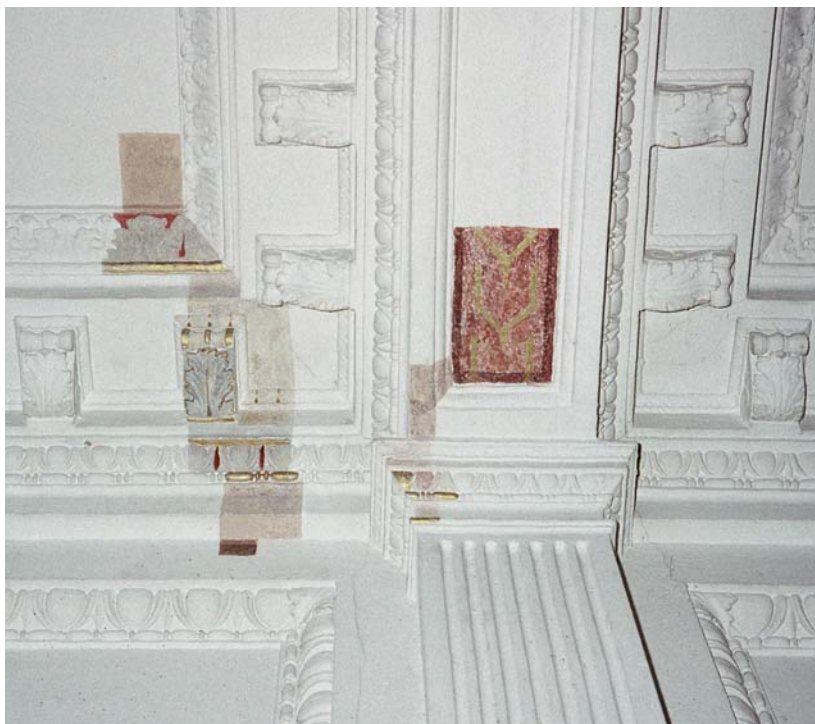
Under dagens enfärgade ytskikt kan det döljas en spännande dekor. Huset är byggt 1886. Östermalm. Foto Britt Wisth.

Många av trapphusdekorationerna har målats över och ibland har även stucklister och panel rivits. Under perioden 1960- och 1970-talen klistrades också grov glasfiberväv över väggar och tak med ett klister som är svårt att avlägsna.

Med hjälp av en konservator kan man ibland försiktigt ta fram den ursprungliga dekoren. Man måste dock räkna med att den är skadad, både skador som uppstår av framtagningen och skador som fanns innan den målades över.

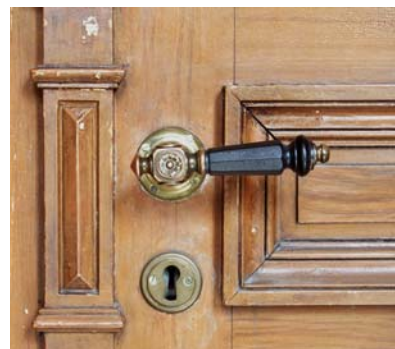
Lägenhetsdörr och dörrhandtag från 1889. Södermalm. Foto Ingrid Johansson.
