# Renovering av balkonger

## Tips och råd vid renovering av balkonger

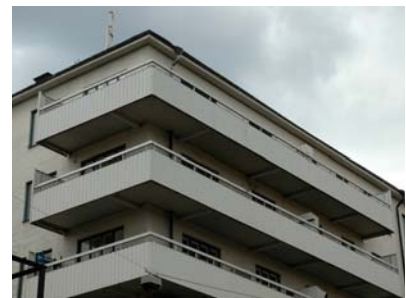
HSB:s bostadskvarter Färjan på Kungsholmen från sent 1920-tal. De stora hörnbalkongerna som ursprungligen hade helt släta räcken med synlig plattkant har fått nya räcken med mycket grova överliggare av olackerad aluminium och för långt neddragna fronter i vitt standardutförande. Foto Göran Fredriksson.

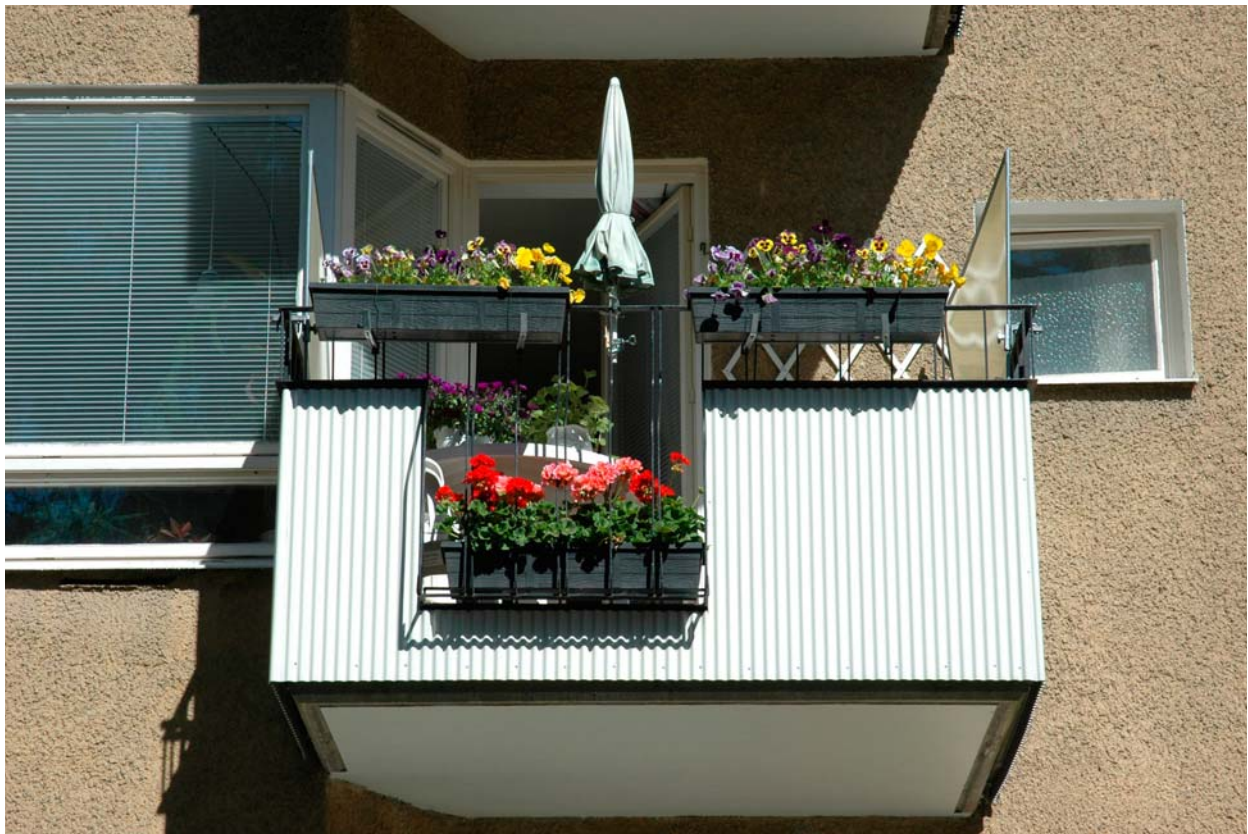
1950-talsbalkong med plats för blomlådor i smidesracket. Smidesstommen har kompletterats med en ny småsinuskorrugerad front i aluminium. En varsam lösning som bevarar husets karaktär och särart. Blackeberg. Foto Göran Fredriksson.

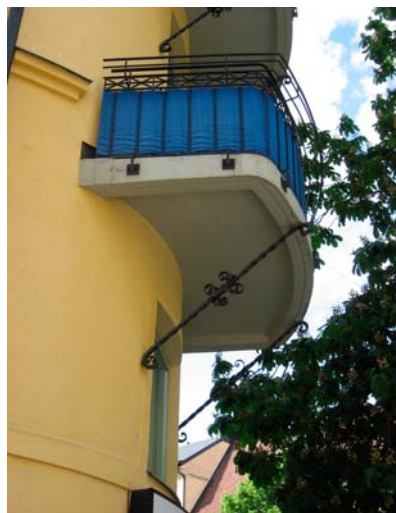
Bevarat jugenddräcke i Vasastaden. Den ursprungliga balkkonstruktionen har ersatts av en grov betongplatta som är främmande för husets karaktär. Foto Martin Lagergren.

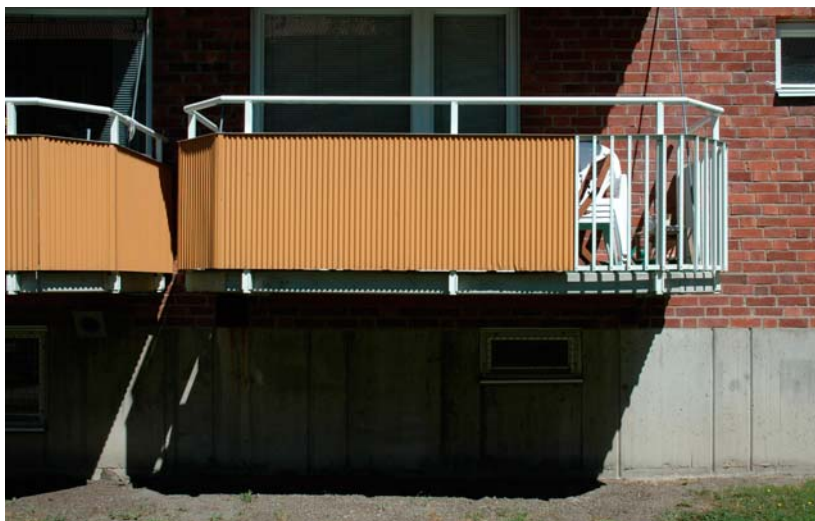
I stället för att gjuta en ny platta kring armeringen lät man här hänga nya mycket stora prefab-plattor i dragstag i väggen. Byggnaden från 1950-talet förvanskades. Högdalen. Foto Göran Fredriksson.

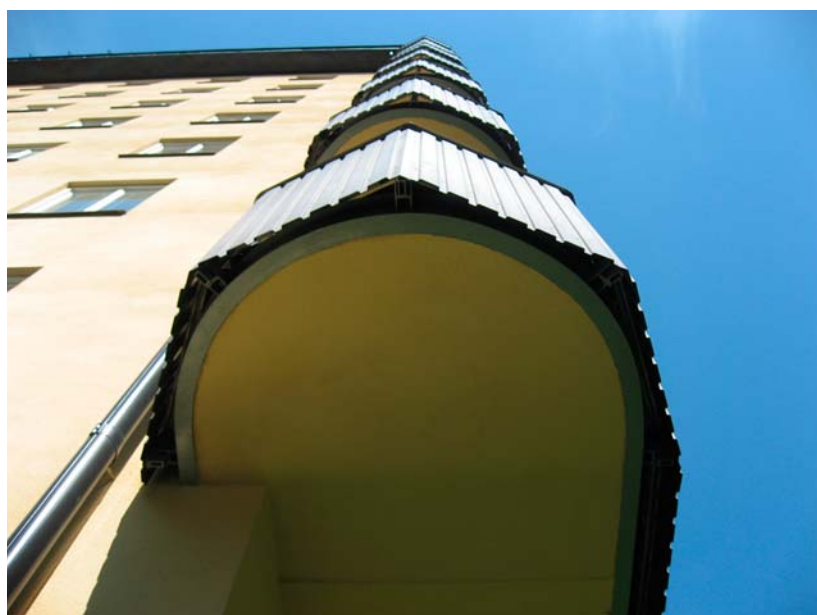
Funkishusets rundade plattor är ursprungliga. Vid bytet av räckan till trp-aluminium gick den rundade, svepande formen om intet. Gärdet. Foto Martin Lagergren.

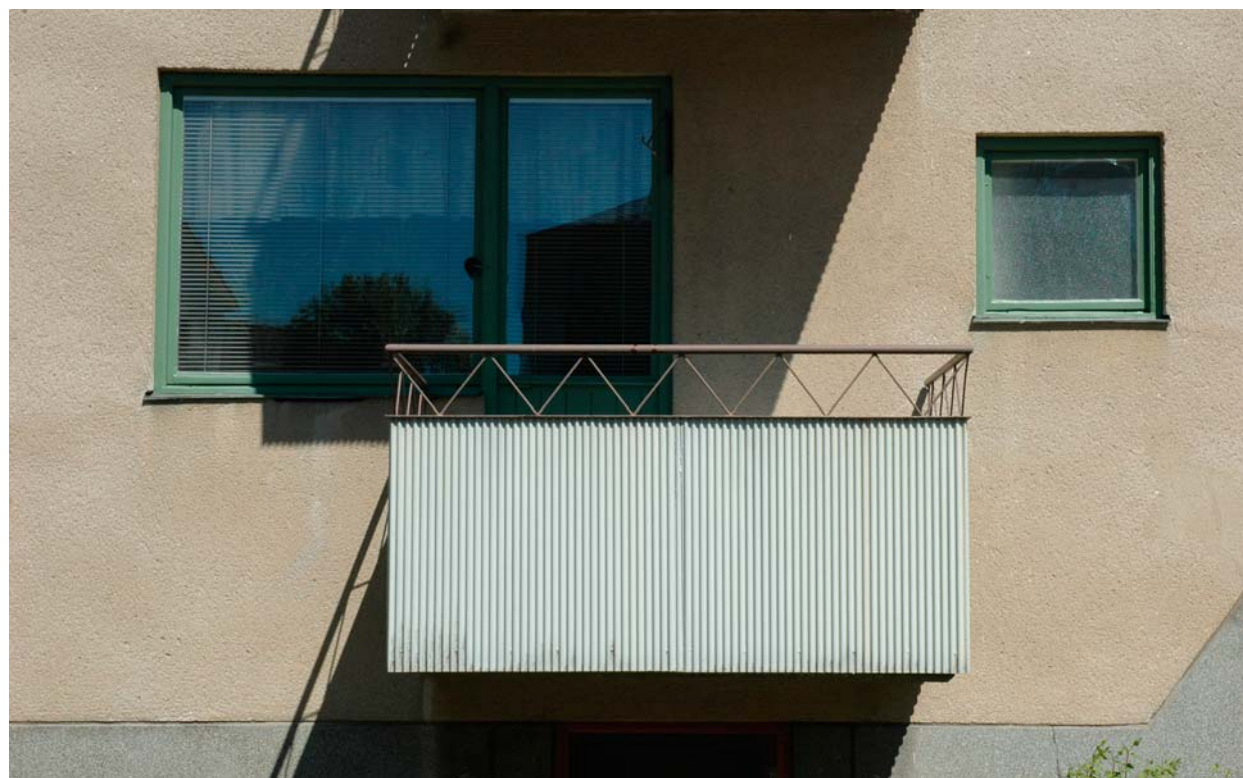
Ursprungligt smidesräcke från 1950-talet väl värt att underhålla. Zig-zagmönstret kan inte kopieras i aluminium! Bandhagen. Foto Göran Fredriksson.

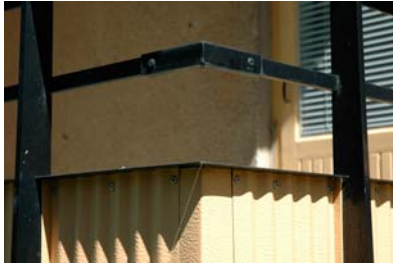
Aluminiumräcket är smäckert och lackerat men plåten är knottig, skarvad och nitad med blanka nitar. Högdalen. Fotograf Göran Fredriksson.

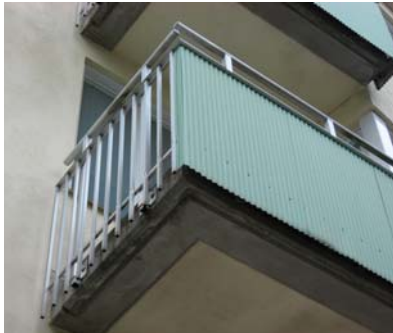
Olackerat, ej gerat aluminiumräcke. Tätt placerade blanka nitar och skarvat, knottigt aluminiumräcke. Ställ högre krav än så! Gärdet. Foto Martin Lagergren.

Det finns fortfarande detaljer som måste rättas till på aluminiumbalkongerna. Som standard levereras sinusplåten i ett grängat, knottigt utförande och den tunna dimensionen på plåten kräver täta infästningar i räckena vilket ofta

betyder iögonfallande rader rostfria nitar. Räckenas infästning i plattan är klumpig och gör att fronterna sällan lämnar plattkanten fri utan dras ned för långt.

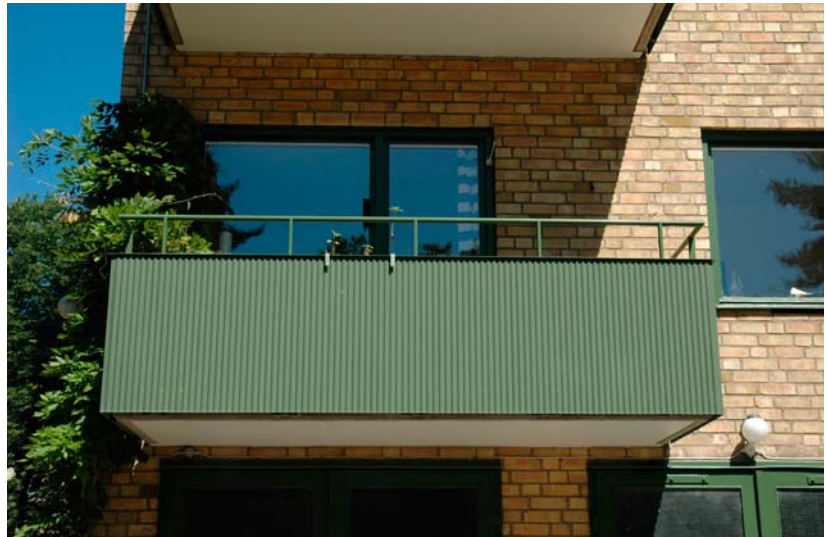
Väl utförd aluminiumbalkong. Smäcker, lackerad överliggare, sinusplåt med slät yta och lackerade nitar. Observera hur fronten slutar i höjd med plattan. Alvik. Foto Göran Fredriksson.

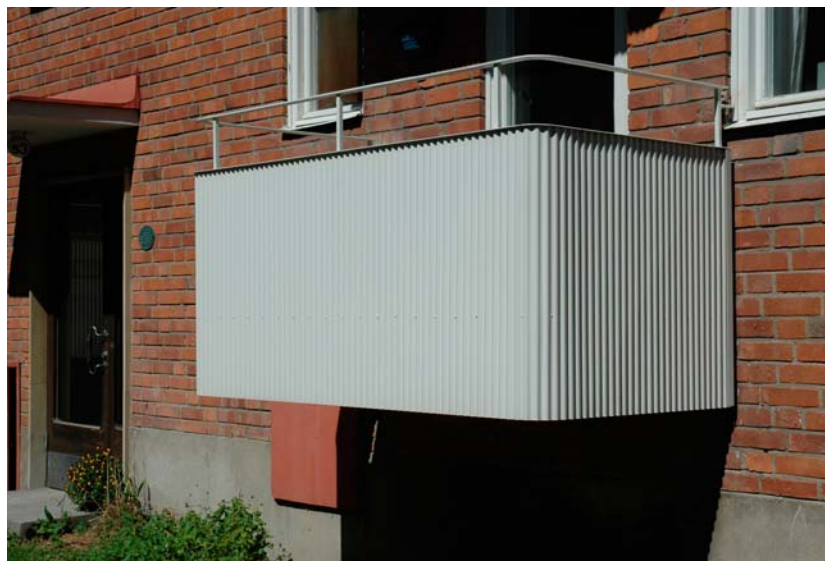
Här har ny småsinusplåt med slät yta monterats på ett renoverat smidesräcke. Resultatet är mycket bra. 1940-talshus. Åkeslund. Foto Göran Fredriksson.

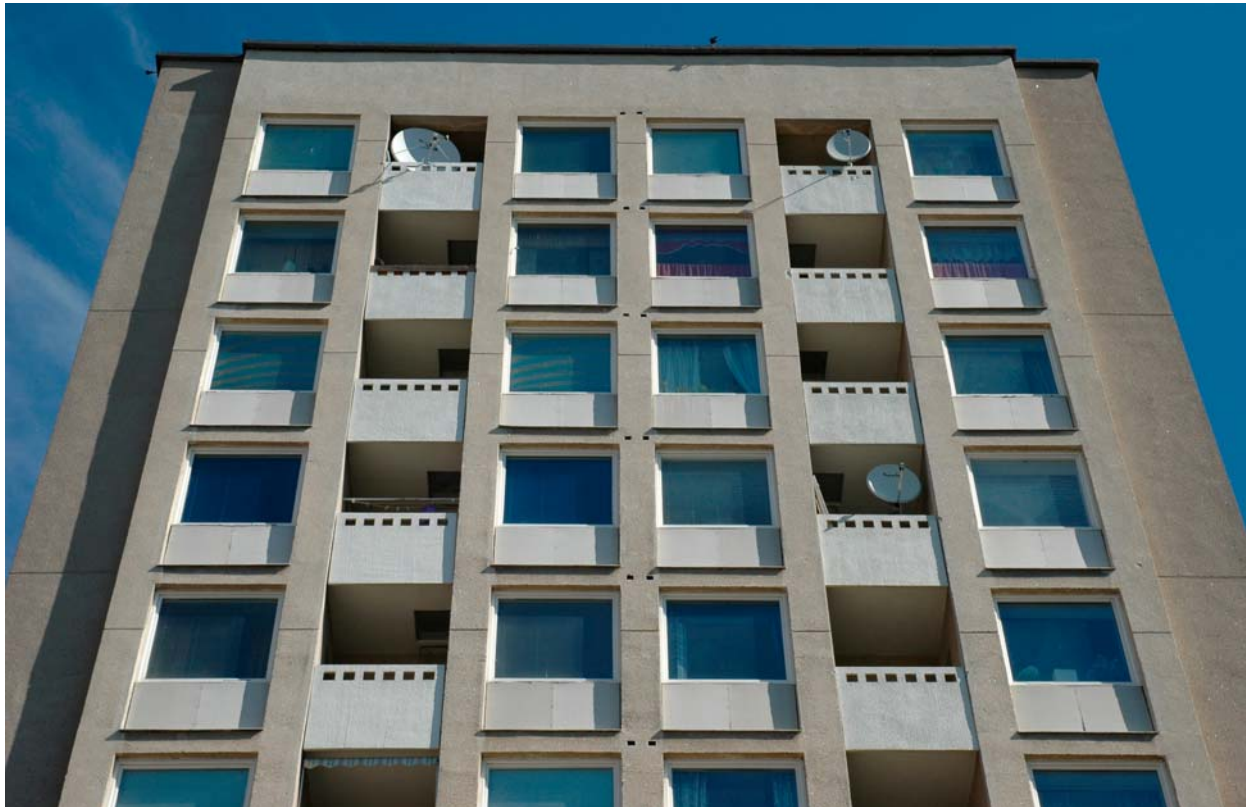
Betongräcken med stor betydelse för byggnadens helhetsuttryck. Vällingby. Foto Göran Fredriksson.

Idag finns det ersättningsmaterial för de eternitskivor som var vanliga på 1950-talet. 1950-, 60- och 70-talens betongfronter är också mycket viktiga att återskapa när de tjänat ut. Analysera den ballaststen som ofta finns som ett dekorativt ytskikt i betongskivorna så att samma stensort och grovlek kan anskaffas.

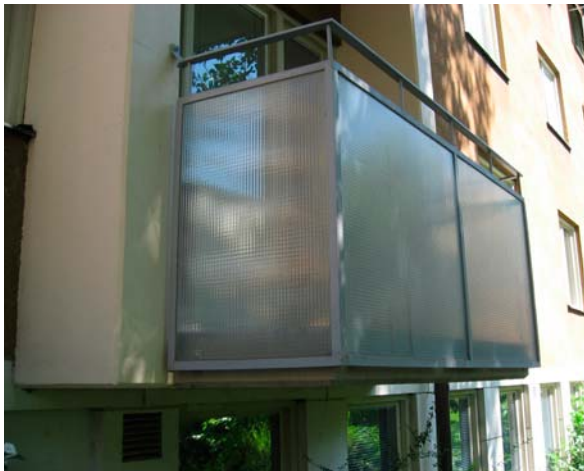
Glasfronter i smäckra smidesramar förekommer på 1940- och 50-talen. Många räcken av den här typen har bytts ut och ersatts av aluminium. Gärdet. Foto Martin Lagergren.

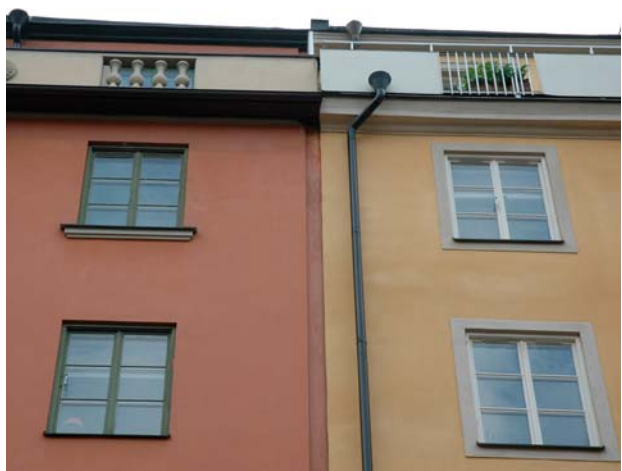
Balusträcke sida vid sida med aluminiumräcke som förvanskar kungsvåningen. Vasastaden. Foto Göran Fredriksson.

Skulpturala balusträcken är vanliga på 1920-talshus. Ofta är de utförda av konststen – cementbruk

med inblandning av finkrossad marmor eller annan sten. Räckena kan ha vittrat till följd av luftföroreningar. De har ibland bytts mot plåträcken av ekonomiska skäl. Det har naturligtvis inneburit kraftiga förändringar av arkitekturen. Det är därför särskilt viktigt att de balusträcken som finns kvar behålls. Undersök kostnader-
